RADOŚLAW KARASIEWICZ-SZCZYPIORSKI, OLEG Â. SAVELÂ

**BALAKLAVA (SEVASTOPOL, UKRAINE) – SEASON 2012.****SOME REMARKS ON THE CHRONOLOGY AND SPATIAL LAYOUT OF THE ROMAN FORT**

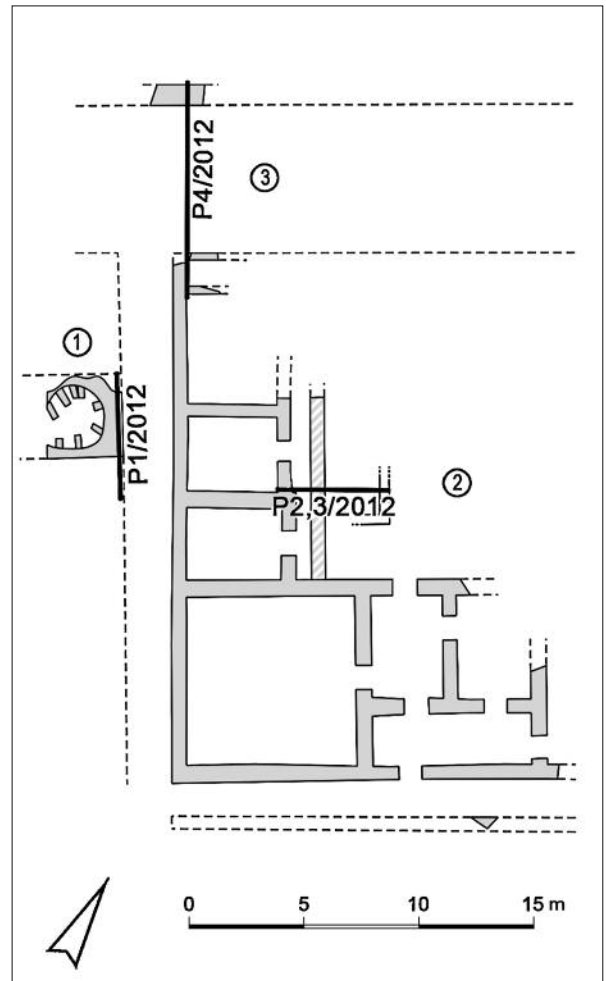
Fig. 2. Balaklava-Kadykovka, Phase 3. General plan of excavations based on results of research from 1992 and 2009–2012. 1 – room with a hypocaust cellar (*thermae*?); 2 – house with a peristyle (house of the officer?); 3 – paved street with the portico on its southern side (Drawing J. Kaniszewski).

### Phase 3 (Fig. 2)

It is dated to the first half of the 3<sup>rd</sup> c. AD. The end of its functioning – the decline of the Severan dynasty –

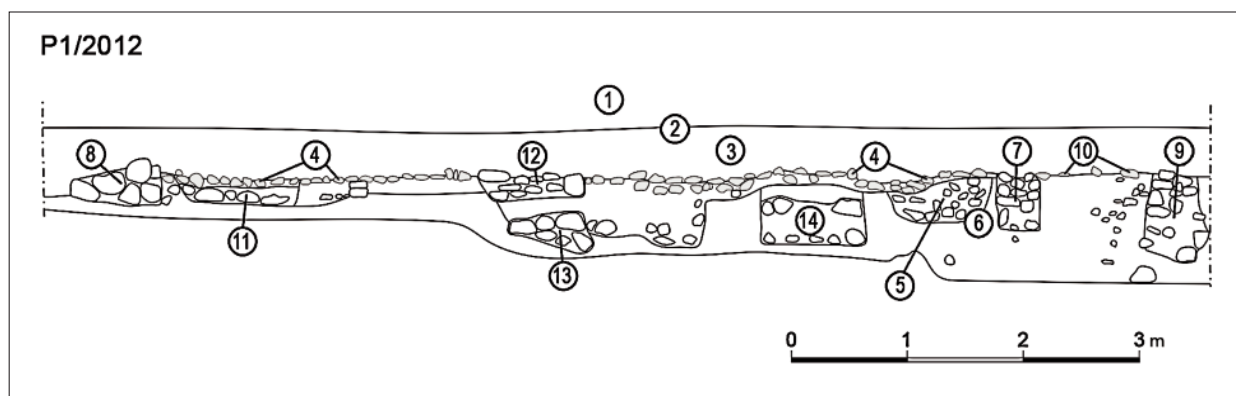
Fig. 3. Balaklava-Kadykovka. Section P1/2012. Cross-section through the street near the putative western gate (view from the west). 1 – present-day landfill; 2 – level to which earlier layers were destroyed; 3 – surviving layers, with no features. **Phase 1**: structures earlier than remaining identified constructions (13, 14), which were classified as belonging to subsequent Phases: 2 and 3; **Phase 2**: 6 – negative impression of foundations of the turret to the right from the gate (from the surviving street); 11, 12 – fragment of the turret to the left from the gate (from the surviving street); **Phase 3**: 4 – surface of the foundations; 5 – negative impression of the foundations of the turret from the previous phase, filled up during hardening of the street surface; 7 – stylobate of the portico; 8 – foundations of the southern wall of an unidentified building; 9 – foundations of the northern wall of the house of the officer; 10 – surface in the portico; 12 – street surface from the same period (Drawing J. Kaniszewski).

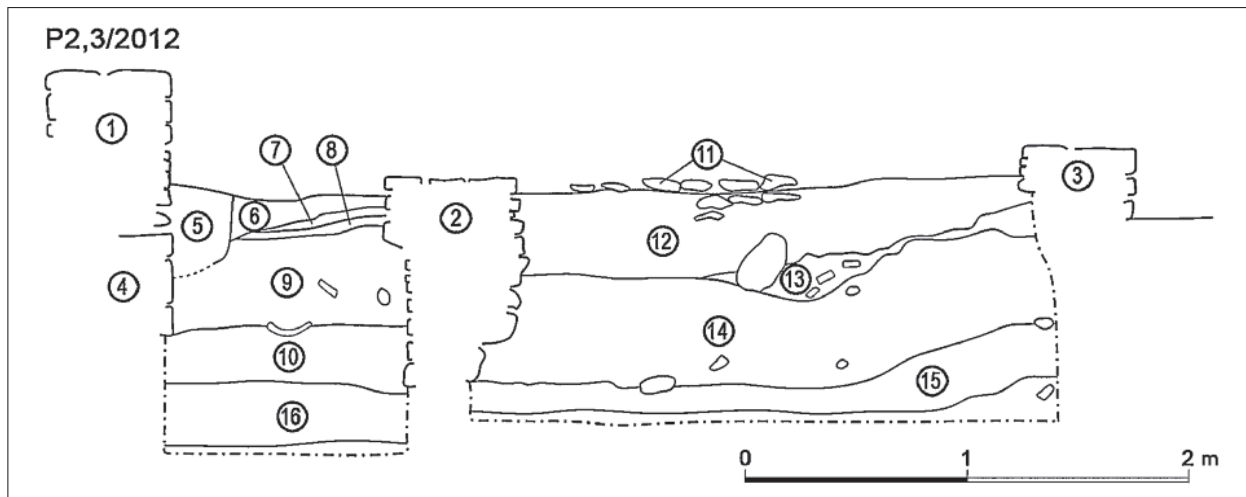
Fig. 4. Bałakława-Kadykovka. Section P2,3/2012. Cross-section through the yard of the house of the officer (view from the south). 9, 10, 14–16 – layers preceding the construction of rooms from Phase 2. **Phase 2:** 2 and 4 – masonry walls of Room; 7 and 8 – floor levels; 6 and 13 – levels of destruction of masonry walls from Phase 2; **Phase 3:** 1 – masonry wall of a room from Phase 3; 2 – remains of a masonry wall from Phase 2 as the stylobate; 3 – unidentified masonry wall in the yard, probably built after the pavement had been laid; 5 – cut for construction of a masonry wall of Phase 3; 11 – pavement in the yard; 12 – levelling layer preceding construction in Phase 3 (Drawing J. Kaniszewski).

The surviving remains allow for a supposition that Phase 3 was not a simple continuation of Phase 2. Part of the barracks, which probably included *contubernia*, was adapted for a house with a small peristyle (Figs. 4:11, 7:2,

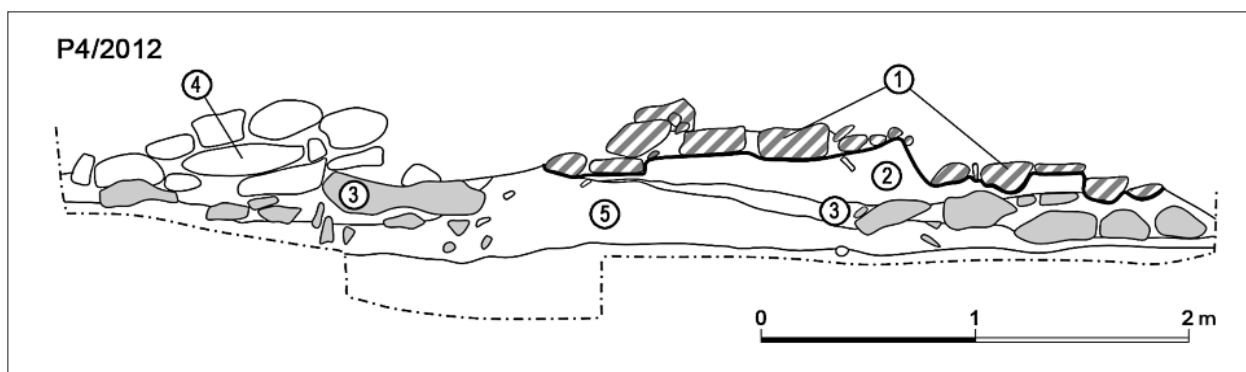
Fig. 5. Bałakława-Kadykovka. Section P4/2012. Cross-section through the circumferential street within surviving remains of fortifications of the fort – view from the east. 5 – phase preceding the construction of fortifications; **Phase 2:** 3 – remains of the stair giving access to the walls (*ascensus*) – built on from the side of the street; 4 – internal face of the curtain masonry wall – projected on the section from the background; **Phase 3:** 1 – masonry wall of the room with the hypocaust cellar – the corner room of putative therms; 2 – remains of the layer which originated when the masonry wall from the previous phase was pulled down (Drawing J. Kaniszewski).

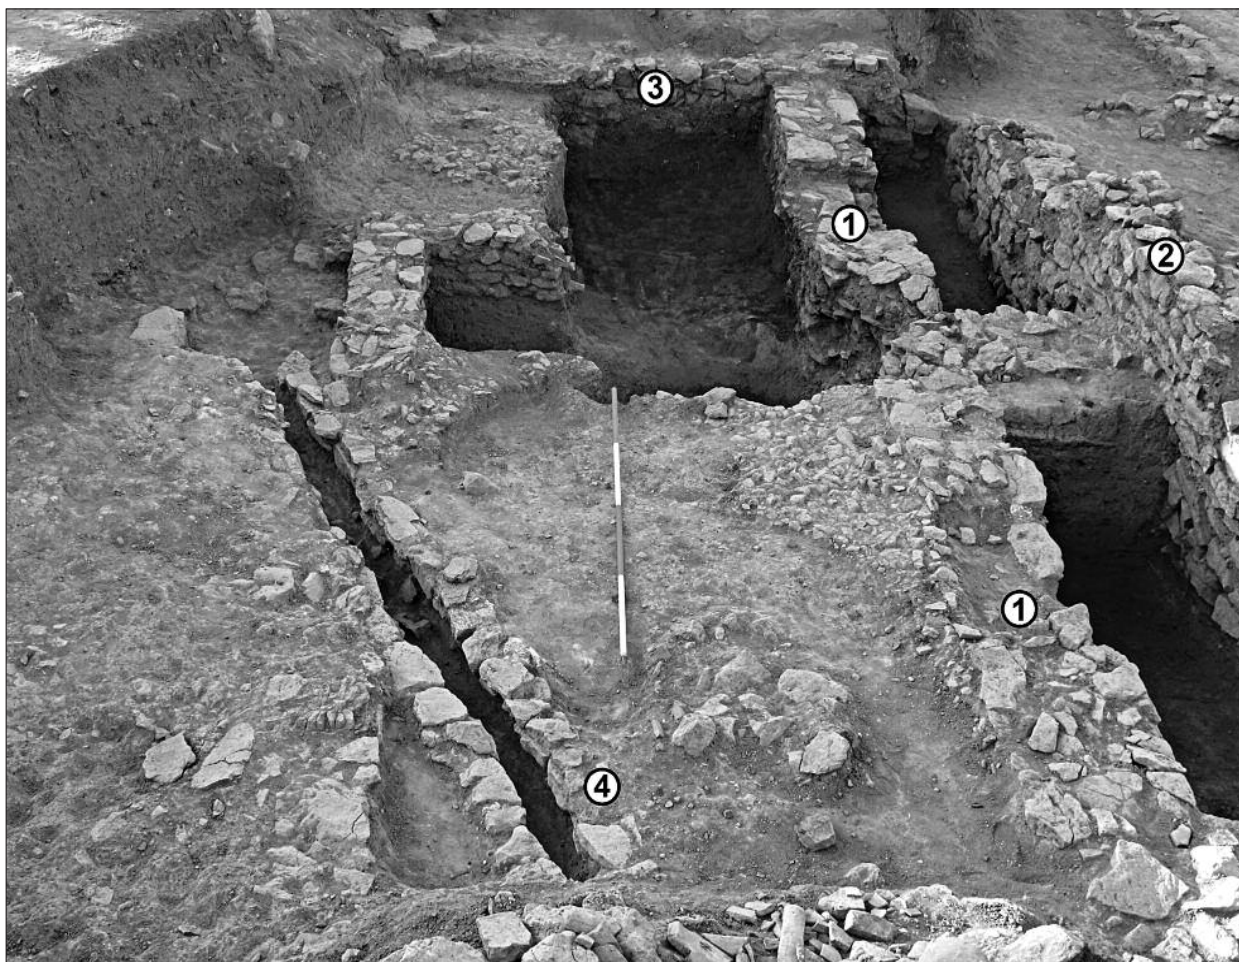
Fig. 13. Putative house of the officer. View on the yard from the north. 1 – Phase 2. Part of the masonry wall of a room, possibly the stylobate of the portico in Phase 3; 2 – Phase 3. Masonry wall with an entrance to a room; 3 – Phase 3. Masonry wall enclosing the yard from the south; 4 – Phase 3. Canal draining water from the yard (Photo R. Karasiewicz-Szczypiorski).

13:1,4). Additional space was gained at the expense of part of the perimeter street which adjoined from the west. It can be supposed that in this way a house of the centurion or another high-rank officer came into existence.
