RADOSŁAW KARASIEWICZ-SZCZYPIORSKI, OLEG Â. SAVELÂ

## EXCAVATIONS IN BALAKLAVA (SEVASTOPOL, UKRAINE) – SEASON 2013. DISCOVERY OF *PRAETORIUM*

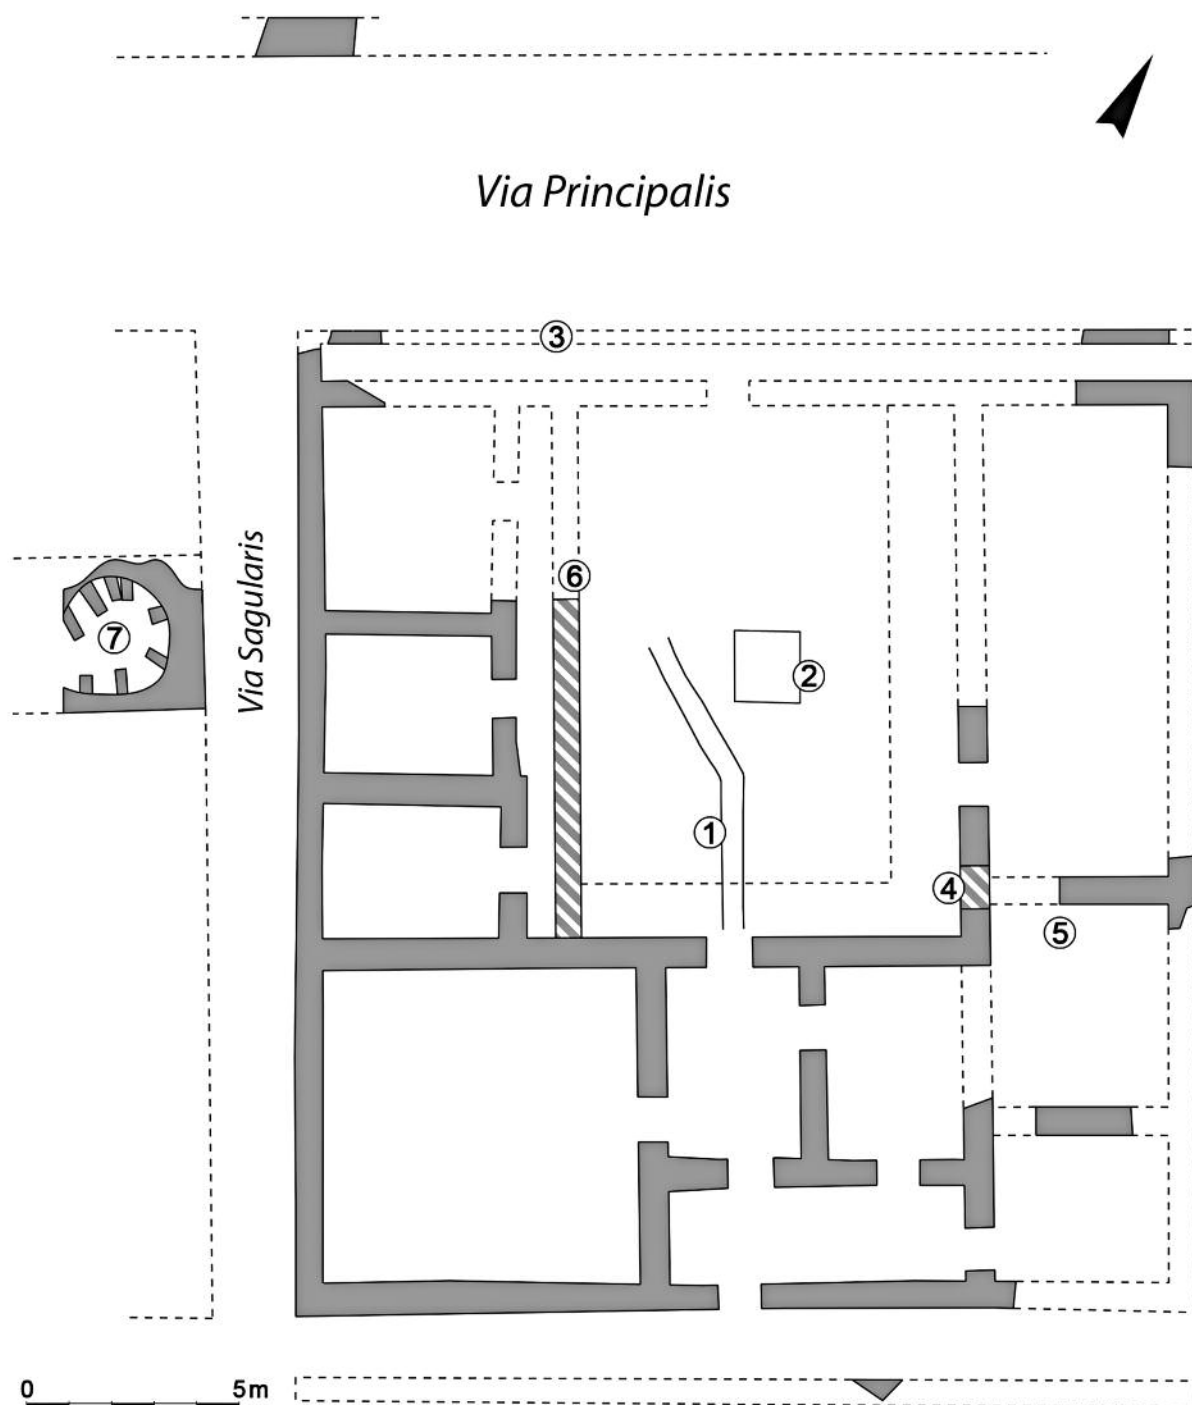
Fig. 1. Balaklava-Kadykovka. Phase 3 – House with a peristyle (*Praetorium*), plan after the completion of excavations in 2013 (Drawing J. Kaniszewski). 1 – canal draining water; 2 – remains of the pedestal (statue base?); 3 – stylobate of the portico along *Via Principalis*; 4 – walled-up door leading to the courtyard – trace of overhaul; 5 – room lined with the layer of roofing tiles, covered with plaster painted red; 6 – part of foundations of the western wing from Phase 2, probably used as the stylobate of the portico; 7 – room with the hypocaust cellar (part of the therms?).

extent and the plan of the building from the early 3<sup>rd</sup> c. It was possible to examine almost the entire courtyard and a majority of rooms which adjoined it from three sides (Fig. 1).

The greatest amount of new observations concerns Phase 3, i.e., the last building phase related to the presence of the Roman garrison. In this period the courtyard was hardened with fine stone aggregate. Furthermore, a canal which served for draining off rainwater was also constructed (Figs. 1:1, 2:1, 3:1). In the central part of the courtyard it was possible to record traces of a pedestal (a statue base?). It was fixed to the mentioned paved surface with lime mortar (Figs. 2:3, 3:3). There are no traces of foundations under the layer of mortar and the layer of pavement. Based

Thanks to the discovery of the eastern wing of the house it was possible to find out that after the extension in the early 3<sup>rd</sup> c. its dimensions were 20.75×20.65 m. The surface of the building was about 430 m<sup>2</sup>. The courtyard was enlarged in result of the fact that the western wing was moved and part of the neighbouring street (*Via Sagularis*) was built up. It is possible that part of the foundations of the western wing from the previous phase was used as a stylobate of the portico (KARASIEWICZ-SZCZYPIORSKI, SVELA 2013: figs. 2, 4:2, 7:2, 12:1, 13:1). The extent of the fill of roofing tiles in the courtyard allows to suppose that

Раскопки, проводившиеся в 2009–2013 гг. по соседству с местным рынком, позволили постепенно открывать упомянутое выше здание (Рис. 1). Работами совместной польско-украинской экспедиции руководили авторы данного текста.

Собранные данные позволяют признать открытое здание с двором примером дома с перистилем (Рис. 1). Аналогичные здания выполняли в римских фортах функции дома командующего гарнизоном (преторий). Такая интерпретация позволяет дополнить аргументацию в дискуссии по поводу назначения соседнего здания с гипocaustом (Рис. 1:7; см. KARASIEWICZ-SZCZYPIORSKI, SVELĀ 2013: 131, рис. 2:1, 5:1, 8:3, 9:3).

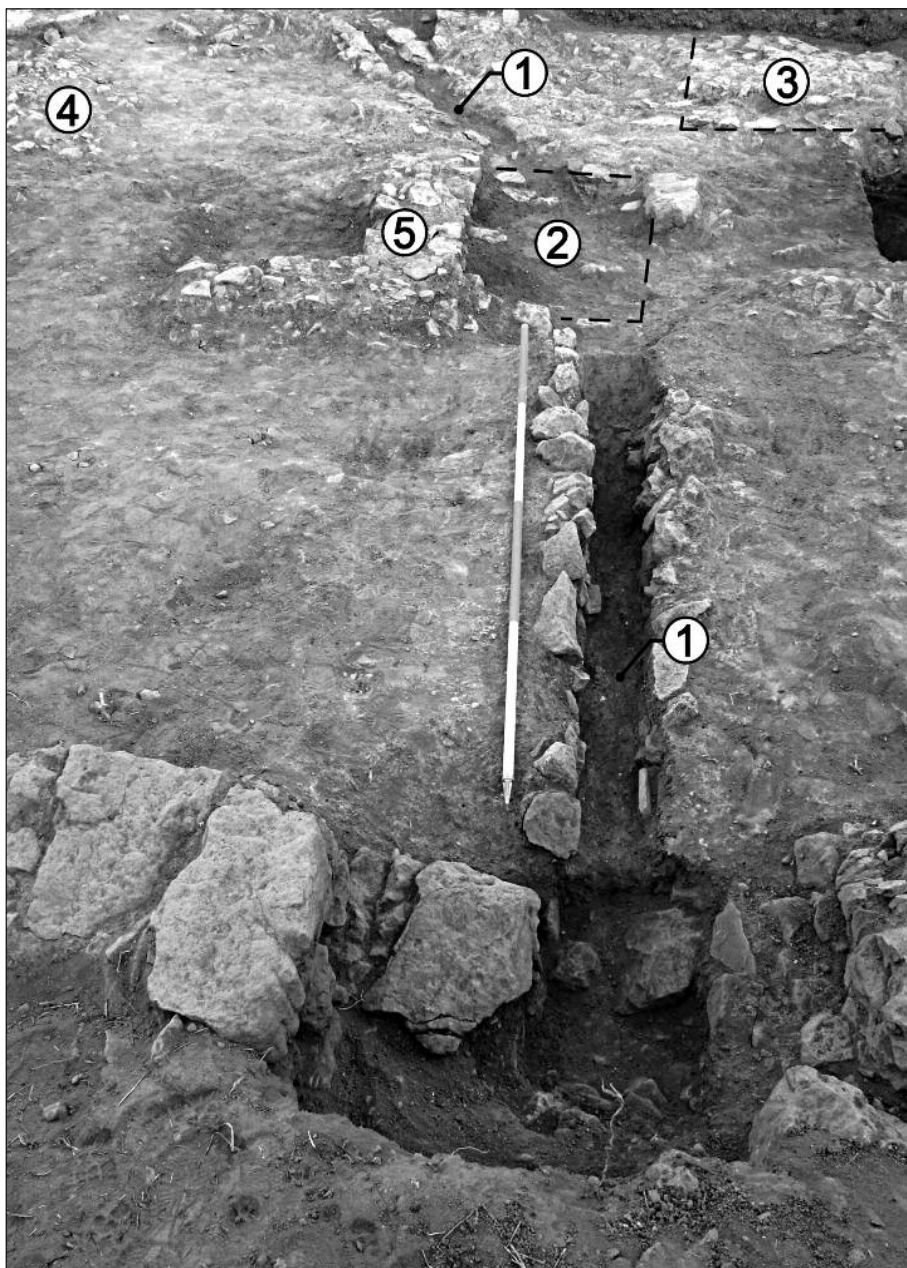
Fig. 2. Balaklava-Kadykovka. Peristyle house. Surface of the courtyard from Phase 3 (Photo R. Karasiewicz-Szczypiorski). 1 – canal draining water; 2 – outline of an inspection chamber, constructed with the use of a fragment of masonry wall from the preceding phase; 3 – remains of the pedestal (statue base?); 4 – remains of usage surface, paved with small pebbles; 5 – fragment of foundations of the room from Phase 2, preserved up to the level of the usage surface of the courtyard from Phase 3.

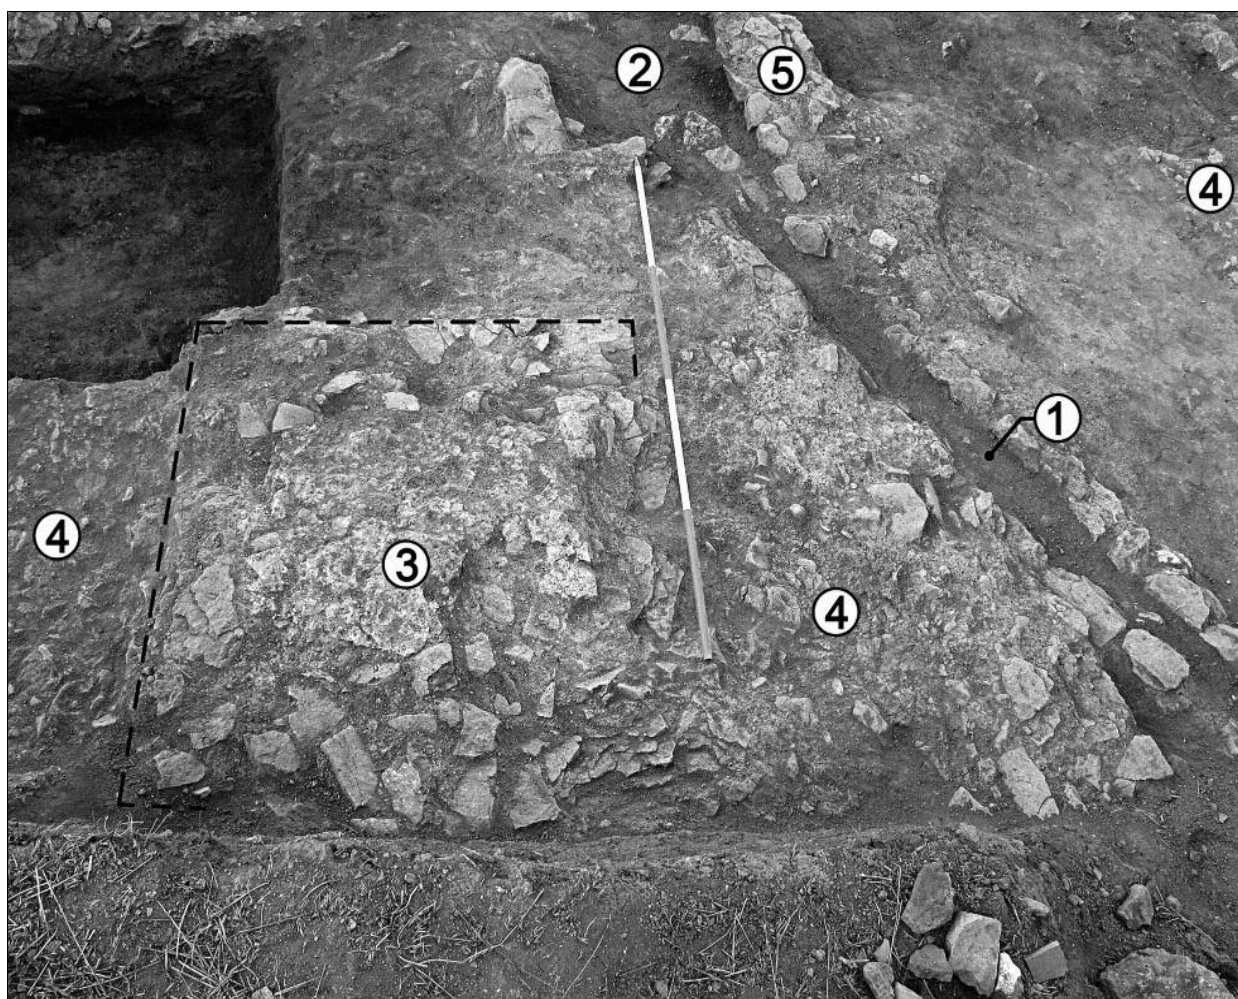
Fig. 3. Balaklava-Kadykovka. Peristyle house. Surface of the courtyard from Phase 3 (Photo R. Karasiewicz-Szczypiorski). 1 – canal draining water; 2 – outline of the inspection chamber, constructed with the use of a fragment of masonry wall from the preceding phase; 3 – remains of the pedestal (statue base?); 4 – remains of usage surface, paved with small pebbles; 5 – fragment of masonry wall of the room from Phase 2, preserved up to the level of the usage surface of the courtyard from Phase 3.

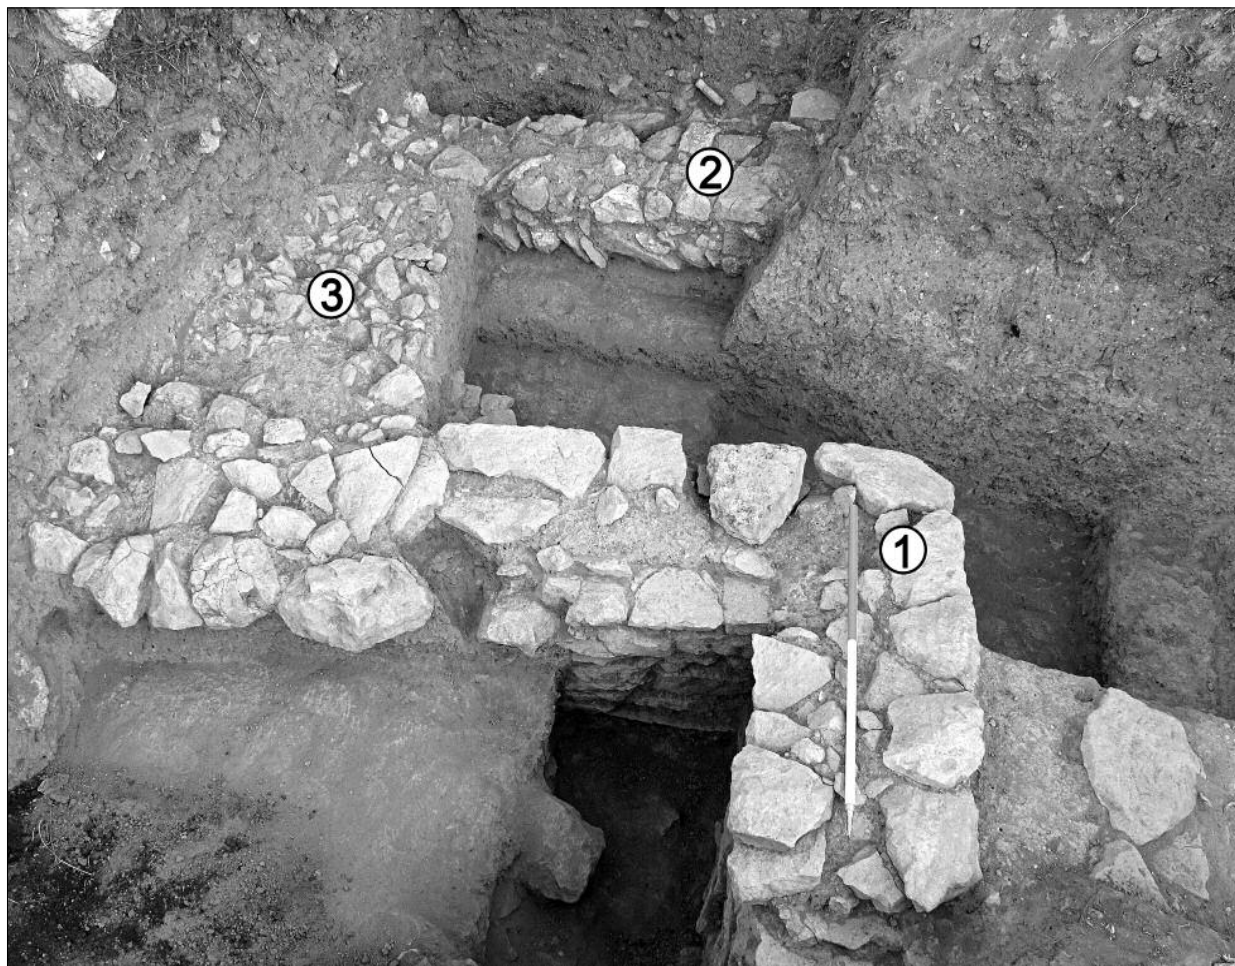
Fig. 4. Balaklava-Kadykovka. Peristyle house (Photo A. Trzop-Szczypiorska). 1 – corner of the house; 2 – stylobate of the portico along the street to the north of the house (Phase 3); 3 – usage surface in the portico, paved with small pebbles (Phase 3).

on this it can be supposed that the pedestal did not carry much load. Thanks to test excavations it was possible to identify the extent of the building to the east. It was also possible to confirm the presence of a portico supported on a stylobate, running along the street which enclosed the buildings from the north (Figs. 1:3, 4:2). In all probability the main exit from the examined house led to this street. In the eastern wing remains of a room were exposed. This room was rebuilt in Phase 3. Walls of this room were lined with ceramic roofing tiles, fixed with their upper surfaces towards the masonry wall. Thanks to this a layer of ceramic insulation and an empty space functioned between the stone masonry wall and the lime plaster (Fig. 5). The plaster which covered the roofing tiles was painted red.

there were porticos along all three wings of the building. The width of these porticos may have been about 120–150 cm. At the same time the portico running along the street to the north of the house was about 150 cm wide.

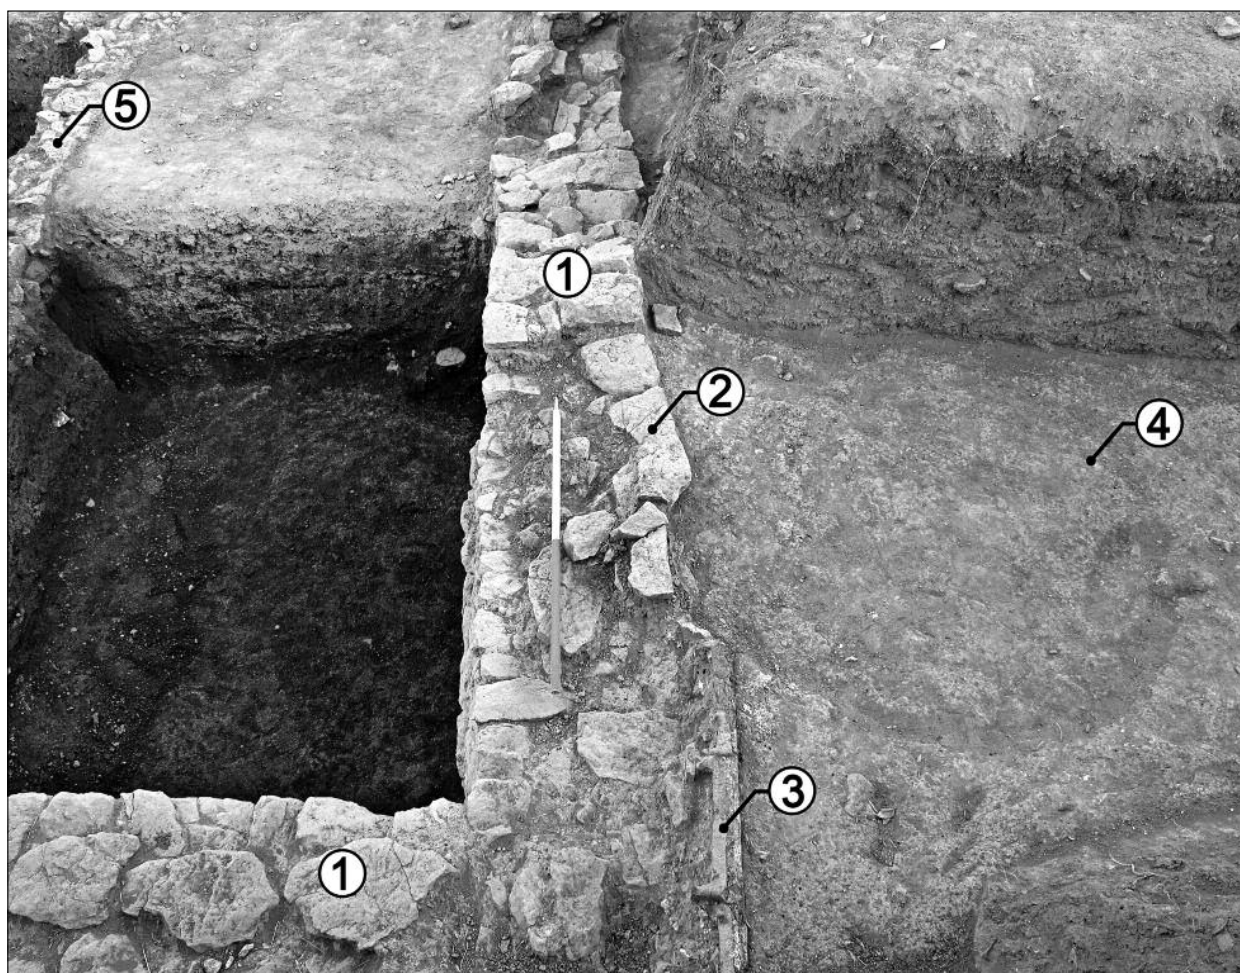
Fig. 5. Balaklava-Kadykovka. Peristyle house (Photo R. Karasiewicz-Szczypiorski). 1 – masonry wall of the southern and eastern wings, neighbouring the courtyard (Phase 3); 2 – trace of walling up the door leading to the courtyard (trace of overhaul in Phase 3); 3 – layer of roofing tiles covered with plaster, remains of wall finish in the room neighbouring the courtyard; 4 – outline of a Modern Period pit; 5 – fragment of foundations of the room from Phase 2, preserved up to the level of the usage surface of the courtyard from Phase 3.

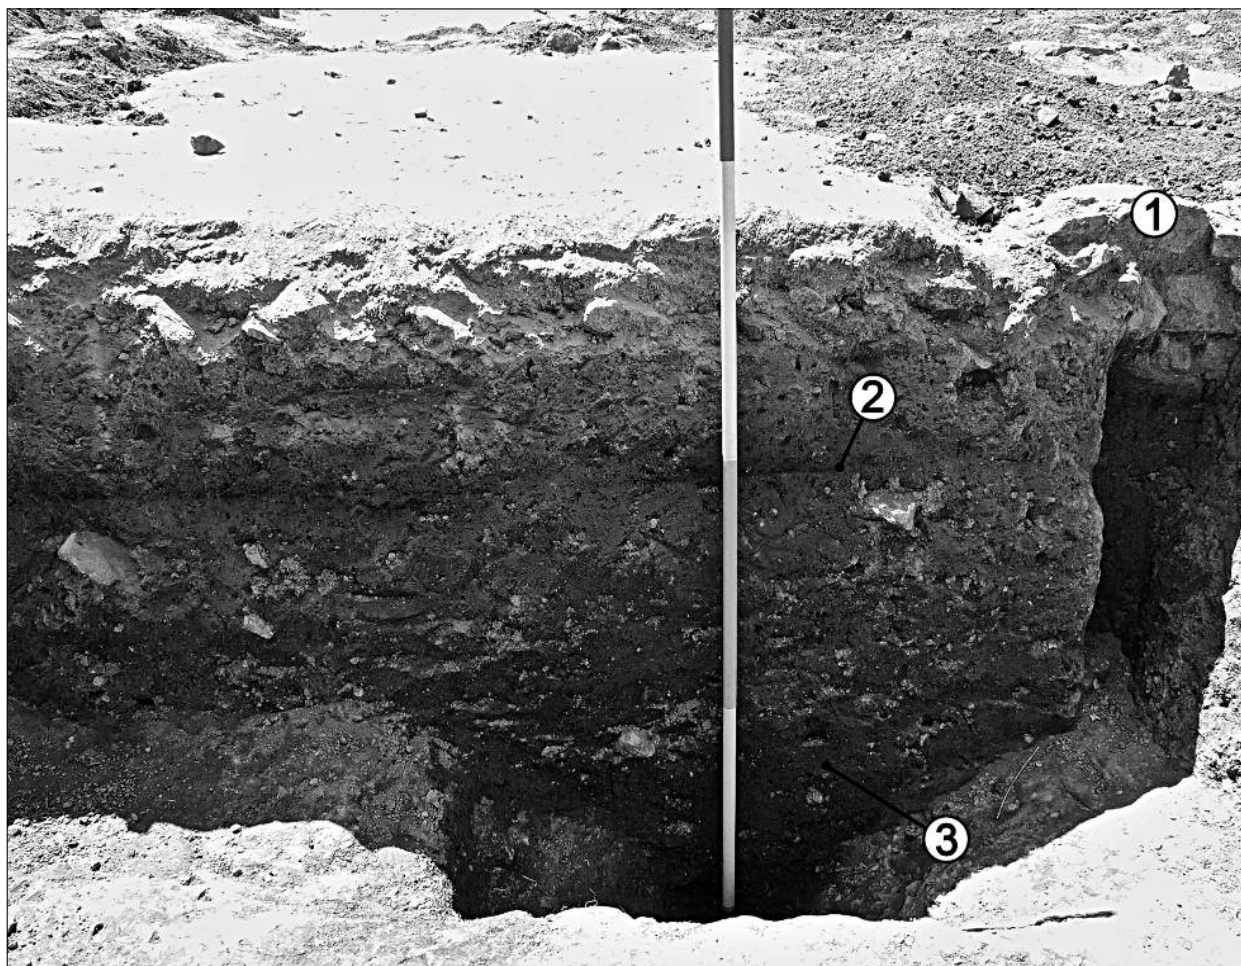
Fig. 6. Balaklava-Kadykovka. Peristyle house (Photo R. Karasiewicz-Szczypiorski). 1 – fragment of foundations of the room from Phase 2, preserved up to the level of the usage surface of the courtyard from Phase 3; 2 – layer of burning – trace of destruction of the “Pre-Roman” phase; 3 – V-shape pit or ditch – remains of the “Pre-Roman” phase.

KARASIEWICZ-SZCZYPIORSKI, SVELA 2011: 174; 2012: 175; 2013: 123). Directly under this layer there are remains of a V-shape cut (ditch?) (Fig. 6). This structure is one of few traces of the so-called “Pre-Roman” phase. Its destruction is marked by the aforementioned layer of burning (cf. KARASIEWICZ-SZCZYPIORSKI, SVELA 2012: fig. 2; 2013: fig. 7).

Исследования позволили выделить два периода использования территории предшествующие возникновению данного здания. Древняя фаза «доримская» датируется первым веком нашей эры, возможно, его серединой (Рис. 6:2,3). Фаза 1 – условно называемая «траянская», датируется рубежом I–II вв. В этот период возникло первое каменное здание, от которого
